ETUDE ET IDENTIFICATION POUR LA REHABILITATION DES INFRASTRUCTURES ET LES BESOINS EN NOUVELLES CONSTRUCTIONS

DOCUMENT DE REFERENCE

Octobre 2020

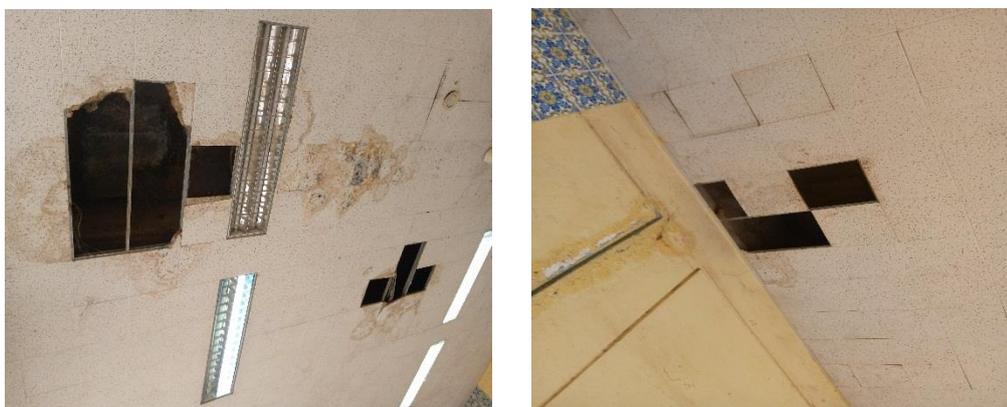
Figure 10 : Détérioration du faux plafond en dalle minérale (Restaurant)

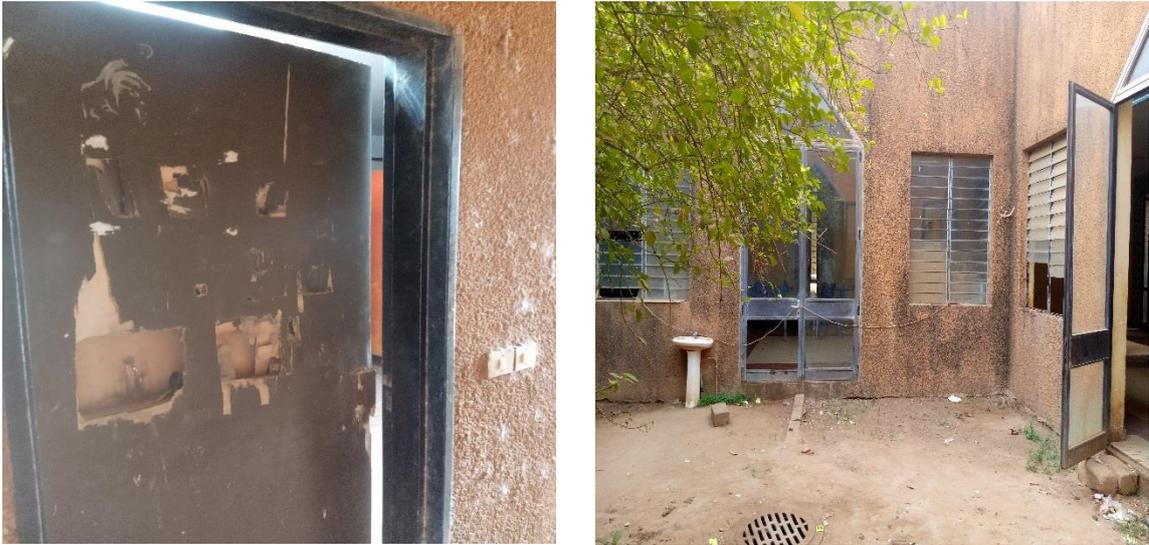
Figure 11 : Portes et fenêtres

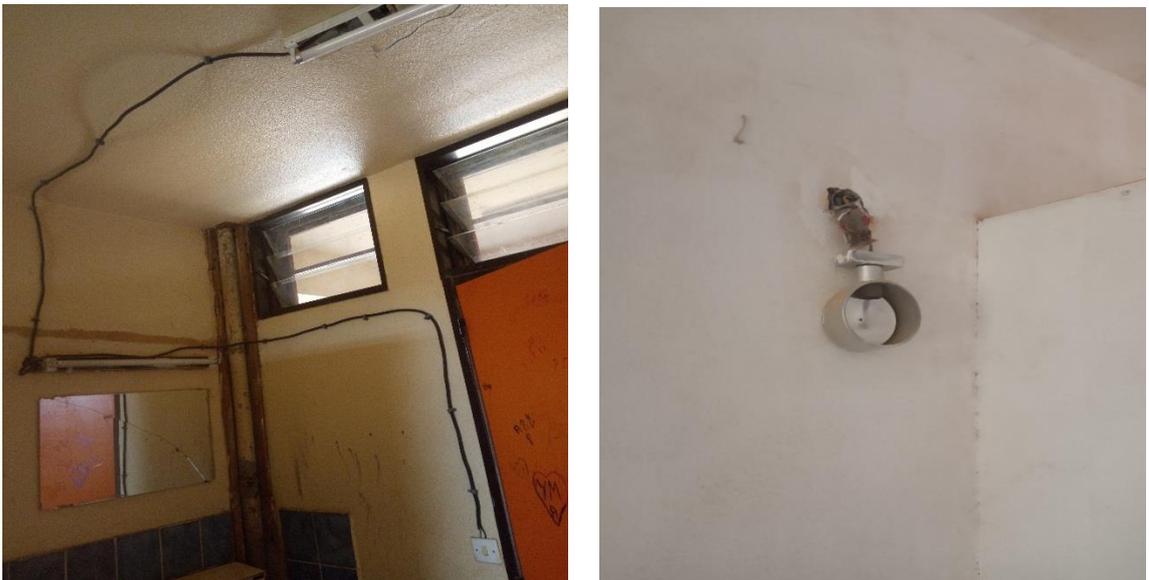
Figure 12 : état du réseau par endroits

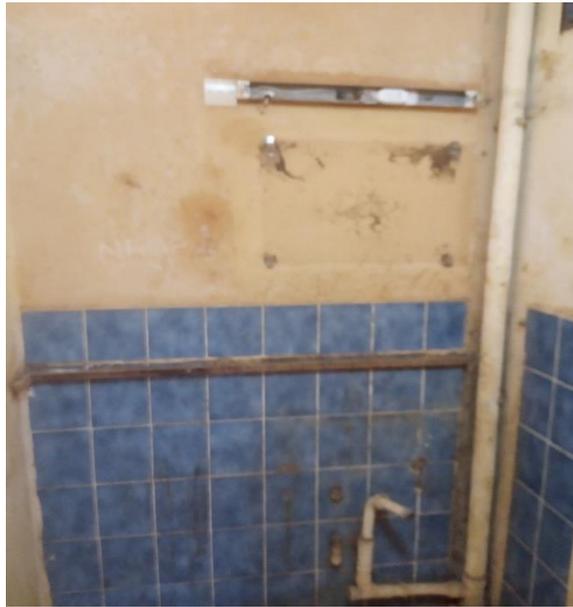
Figure 13 : disparition des lavabos et miroirs

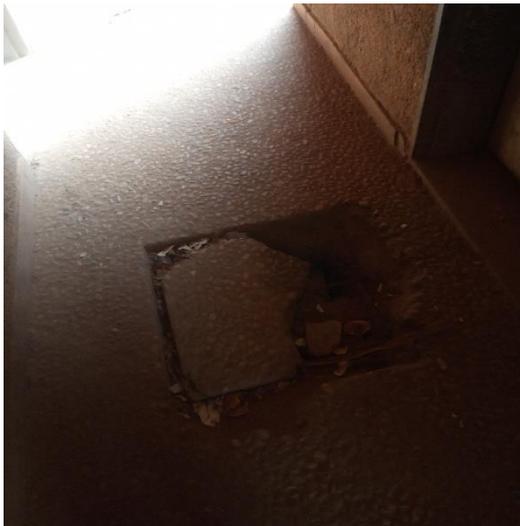
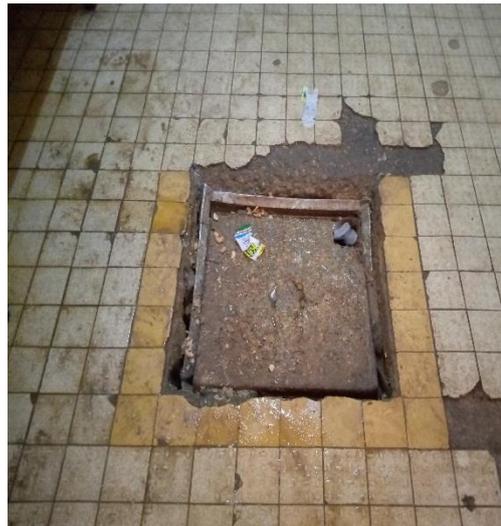
Figure 14 : Regards dégradés

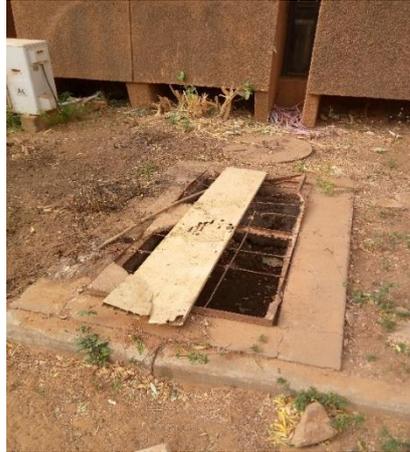
Figure 15 : regard endommagé

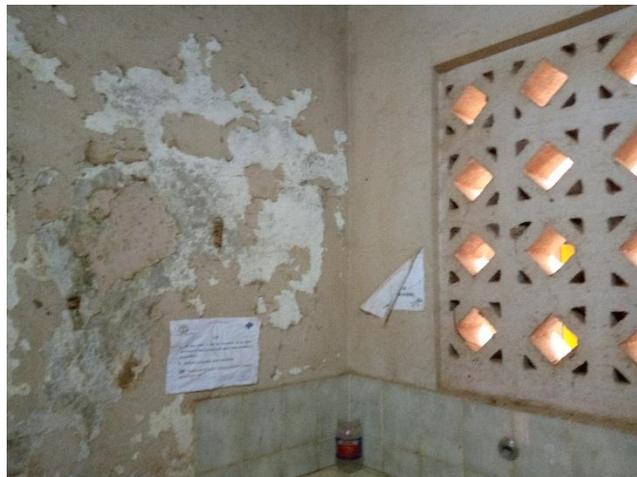
Figure 16 : faïençage de la peinture

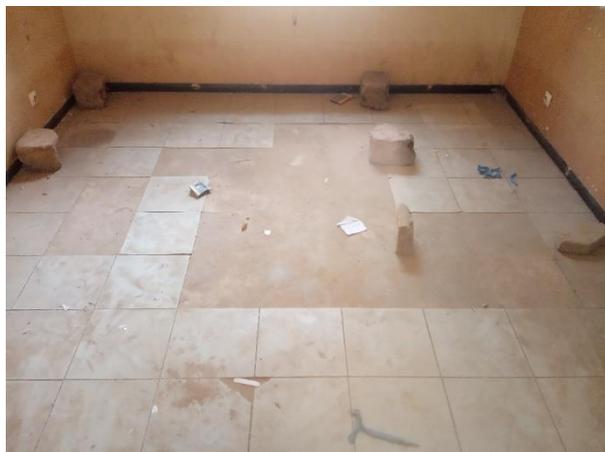
Figure 17 : décollage de carreaux plastiques

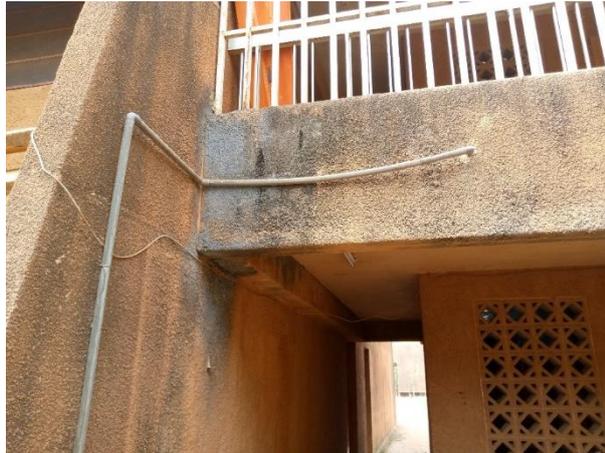
Figure 18 ; dégradation des enduits

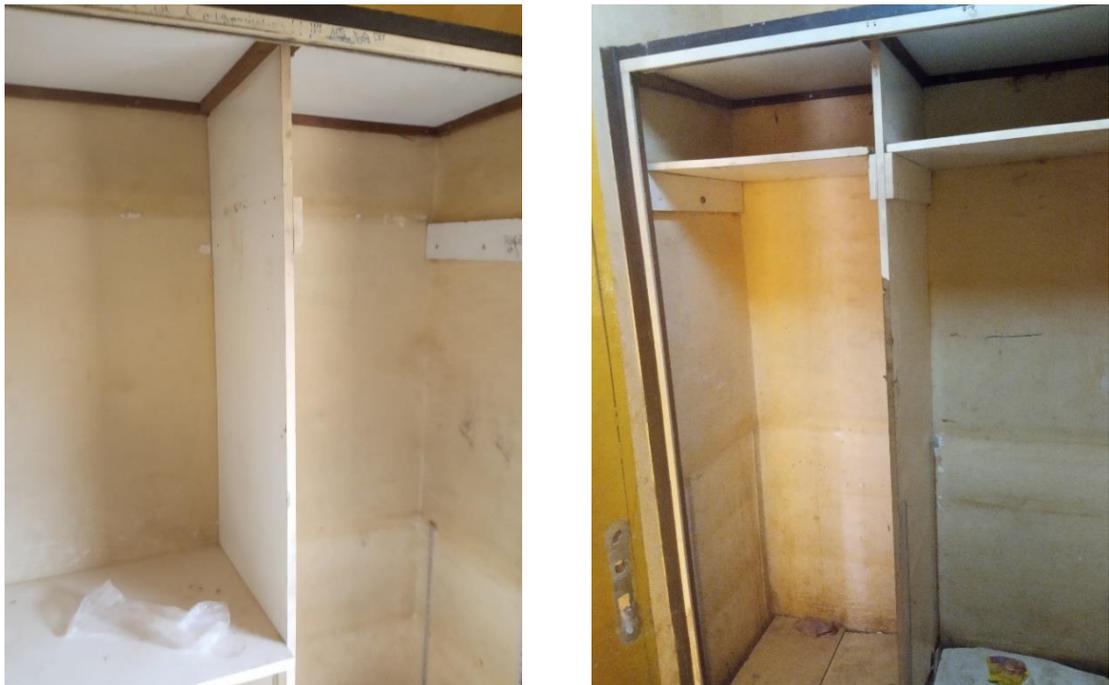
Figure 19 : détérioration des placards

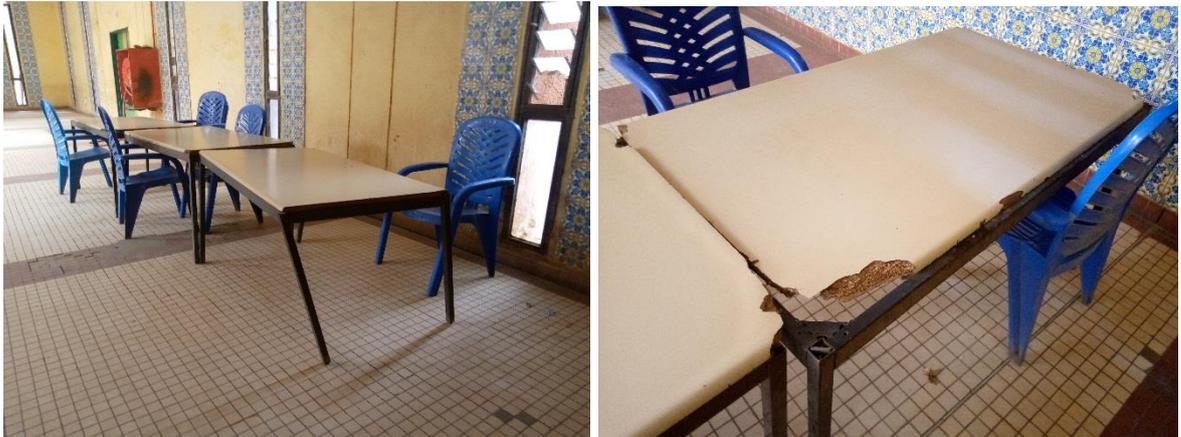
Figure 20 : désintégration du mobilier

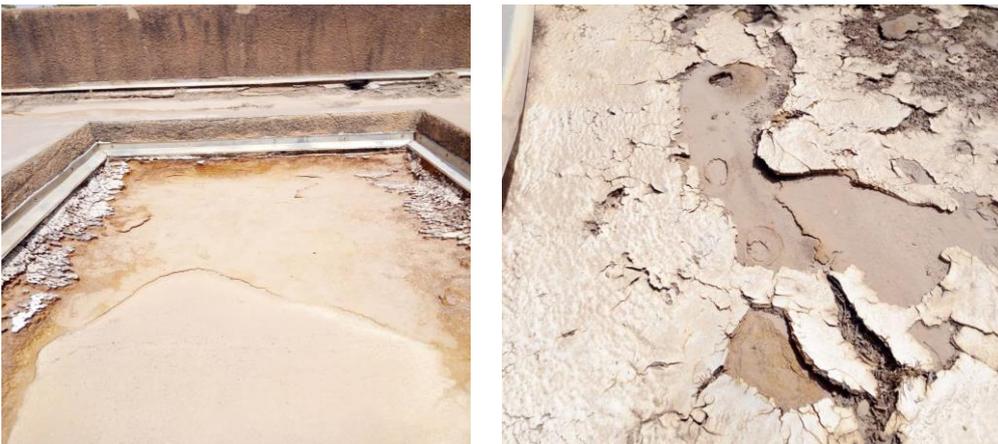
Figure 21 : dégradation du complexe d'étanchéité

10	Etanchéité	Réparation/Reprise étanchéité des toitures en PAX ALU Réparation/Reprise étanchéité et carrelage des salles d'eau

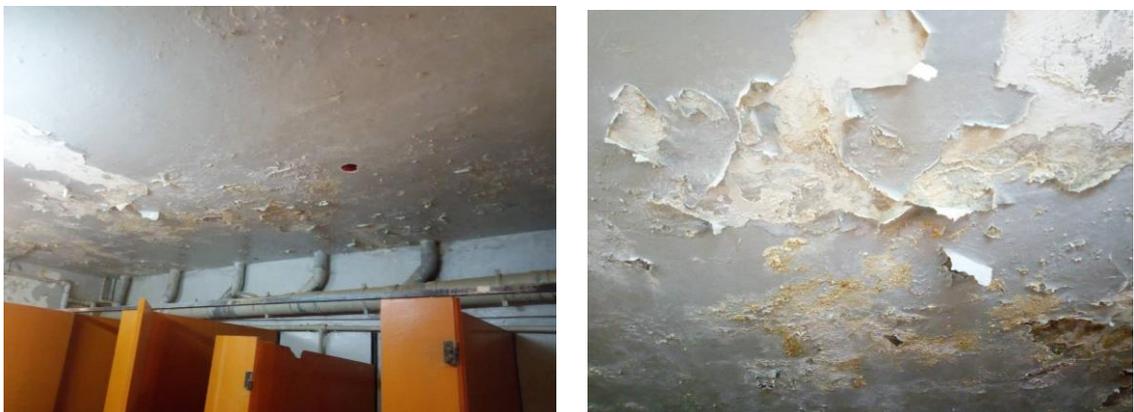
Figure 22 : Perméabilité des dalles des salles d'eau
